Índices de Fragilidad Ambiental (IFAs)

Actualización del Plan Regulador del
cantón Goicoechea

Elaborado por: Programa de Investigación en
Desarrollo Urbano Sostenible ProDUS-UCR
Para: Municipalidad de Goicoechea

2024

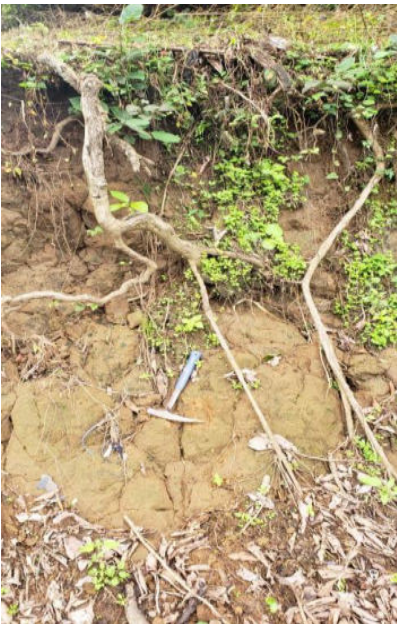
Figura 1-5. Afloramiento de capa de Ceniza de la Formación Lahares y Cenizas, coordenadas longitud 494091 y 1099414 de latitud.

Con respecto a la capa de ceniza, ésta se ha observado en un afloramiento ubicado en las coordenadas crtm05 longitud 494091 y 1099414 de latitud, en este sitio ya las capas de ceniza se han meteorizada a un suelo, el cual presenta un espesor mayor de 8 metros, se observa un color café claro con un contenido de arcilla bajo, además presenta una dureza moderada, con una consistencia considerada como firme, y una porosidad moderada. Se observan ciertas fracturas con diferente dirección las cuales determinan un factor de lineación de tipo moderado.

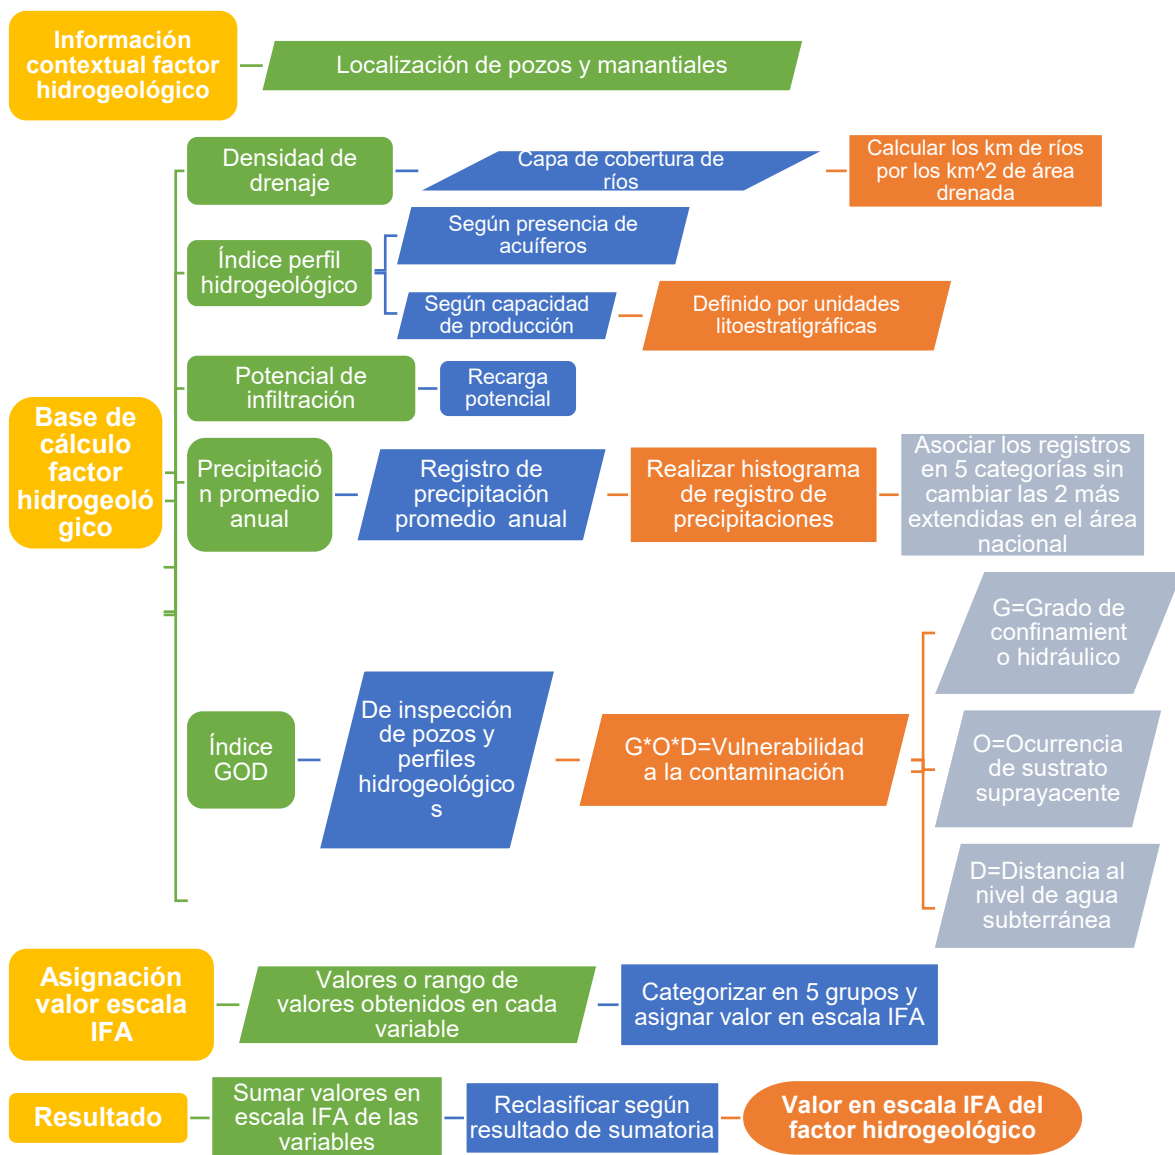
Figura 1-8. Diagrama resumen de la metodología de cálculo del factor hidrogeológico

A continuación, se incluye el diagrama resumen planteado para este factor, el cual busca clarificar y esquematizar algunos de los procesos de cálculo utilizados. Este diagrama incluye información contextual que no influye directamente en el cálculo del IFA factor hidrogeológico integrado. La variable densidad de drenaje se calcula dentro del factor geodinámica externa.
